**Comunicado**

2022-1

# El Tren que el Maquinista consiguió llevar a destino para Navidad

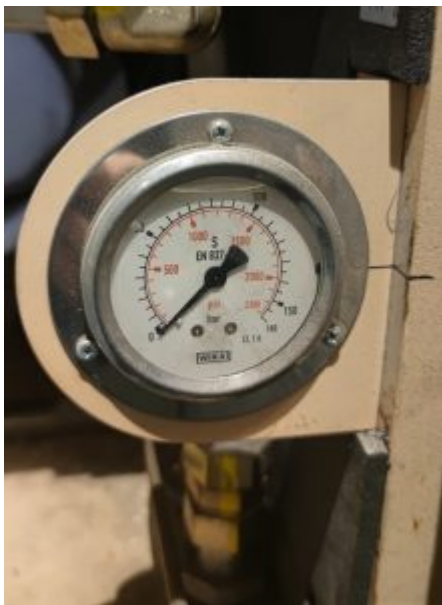
En esta ocasión, además del reconocimiento del rodal 14 izquierdo, y para salir de dudas, repitió la inspección sobre el rodal 13, 14 y 15 del lado izquierdo y del lado derecho. Todos sin anomalías. Ante esto, el maquinista decidió realizar otra verificación, realizando una aplicación de freno parcial y comparar el valor marcado en el manómetro entre los 3 rodales en cuestión.

Todos marcaban la misma presión, así que eso tampoco era.

Al menos, después de las comprobaciones eliminó la posibilidad de que hubiera aire residual en el circuito del distribuidor, un mal funcionamiento del convertidor hidráulico y también un mal funcionamiento del manómetro.

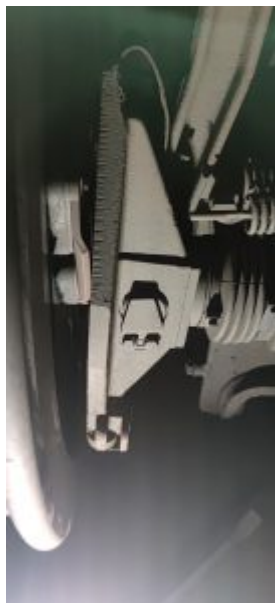
Tras una comprobación exhaustiva de las pastillas de freno del rodal 14, supuso toda una sorpresa comprobar que la avería no se hallaba en el rodal del lado izquierdo como estaban indicando dos veces consecutivas, tras pasar dos detectores diferentes, sino que la avería se encontraba en el lado derecho y por el disco interior. Que es imposible de ver si no te situas debajo del tren.

Con el vehículo completamente inmovilizado (freno de estacionamiento aplicado y TFA a 0) el maquinista observó que de las dos pastillas que tiene por disco una de ellas no estaba. La pastilla que quedaba estaba fuera de su alojamiento trabada entre el disco de freno y el bloque de freno.

La única solución para solucionar la incidencia era retraer la guarnición de freno para que se despegase del disco mediante una tuerca que tiene para tal efecto.

Una vez en el Cambiador de la Boella se pudo resolver la avería separando la guarnición de freno del disco. Comprobada visualmente por el propio maquinista se retomó la marcha del tren ya en tramo de vía convencional y circulando a velocidad máxima permitida hasta Valencia.
